平成 30 年 3 月 27 日	
所 属	道路維持担当
所属長	馬淵 勉
電 話	06-6422-5034

大高洲橋高架下に保管していた PCB 含有安定器の紛失事故について

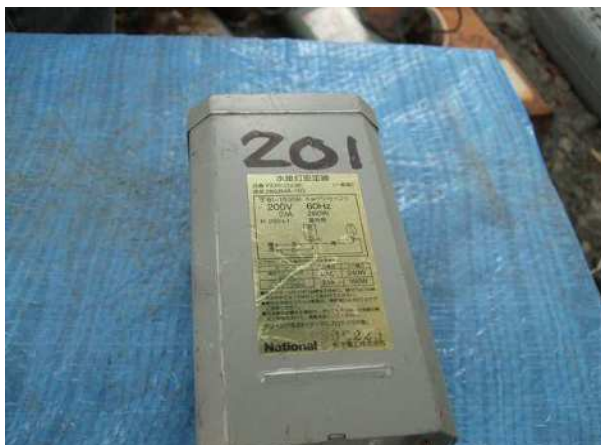
紛失した水銀灯安定器と同型のもの
縦×横×高さ : 8cm × 8cm × 26cm
重さ : 4kg

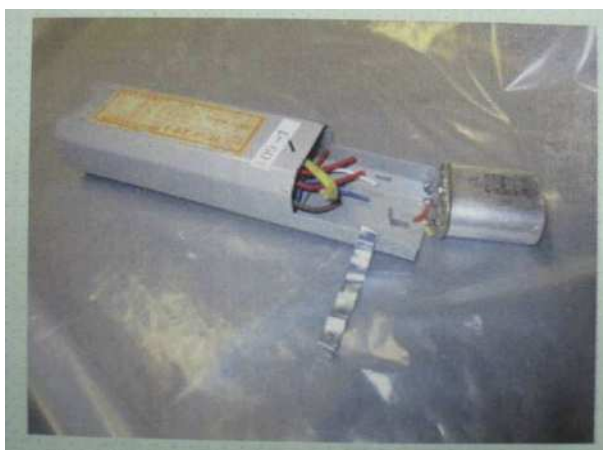
安定器内にあるコンデンサの
配置状況

- ・ PCBは安定器内にあるコンデンサに密封されており、故意に分解したり腐食等により漏れ出さない限り、人体には影響はありません。
- ・ 誤って摂取したとしても、大量に摂取しなければ、命に関わる強い急性毒性はありませんが、中毒症状として、目やに、爪や口腔粘膜の色素沈着、塩素ニキビ、爪の変形、まぶたや関節のはれなどが報告されています。
- ・ 慢性的に摂取することにより体内に蓄積されます。特に毒性の強いコプラナPCBが全量に対して9%程度含有されており、摂取する量によっては発がん性が指摘されています。
- ・ 紛失した安定器が不法投棄され、発見されないまま時間の経過とともに腐食が進行し、油が漏れ地面に浸透した場合は、地下水を汚染することが考えられますが、この場合腐食による油漏れは一斉に起こるとは考えられず、少しずつ地下水に混じったとしても希釈されるため、緊急の危険につながるおそれは少ないと考えています。

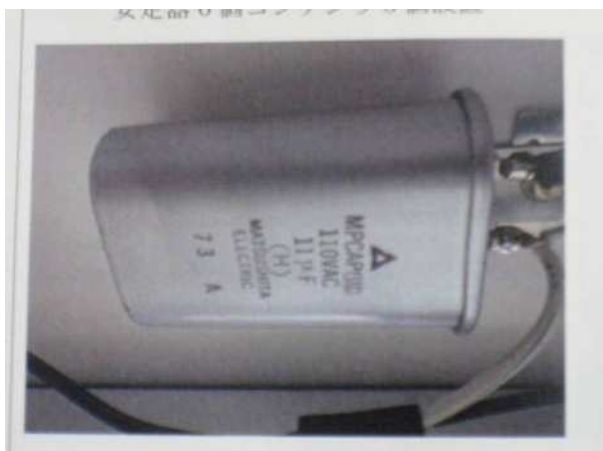
コンデンサ本体
(PCBはコンデンサ内に密封されている)

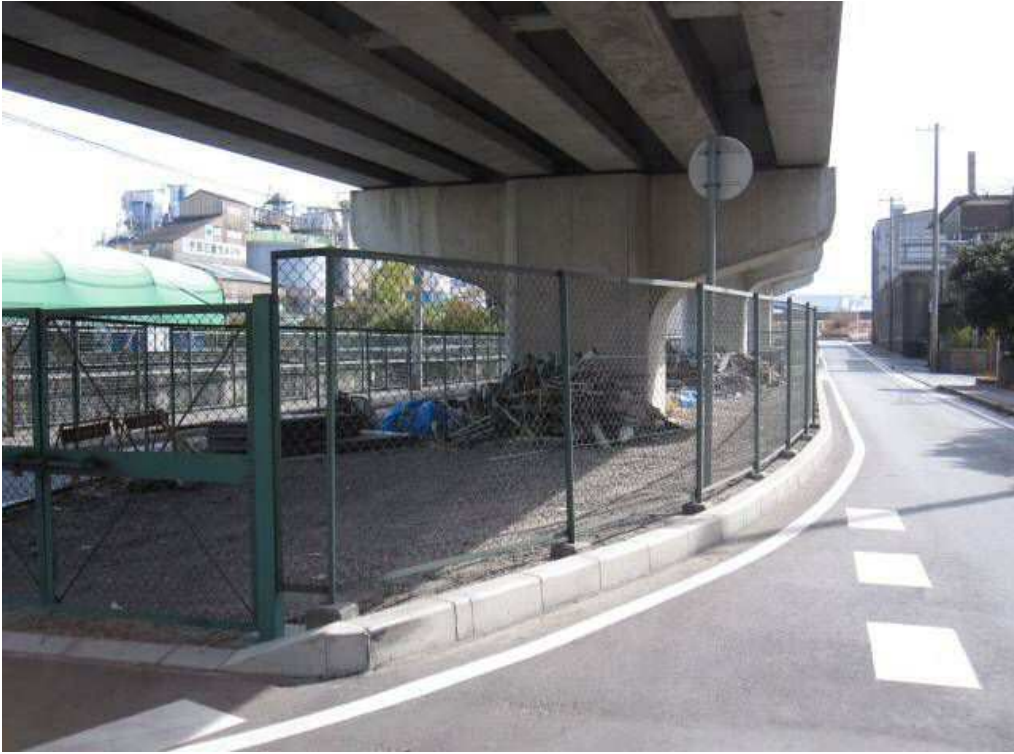
保管場所の写真 全景南西角より

（高さ1.8mのネットフェンスで囲い出入口は施錠している）

高さ1.8mのネットフェンスに囲まれた場所で施錠していたため、容易に立ち入ることはできないが、ネットフェンスを乗り越えると立ち入れる状態にはなっていました。

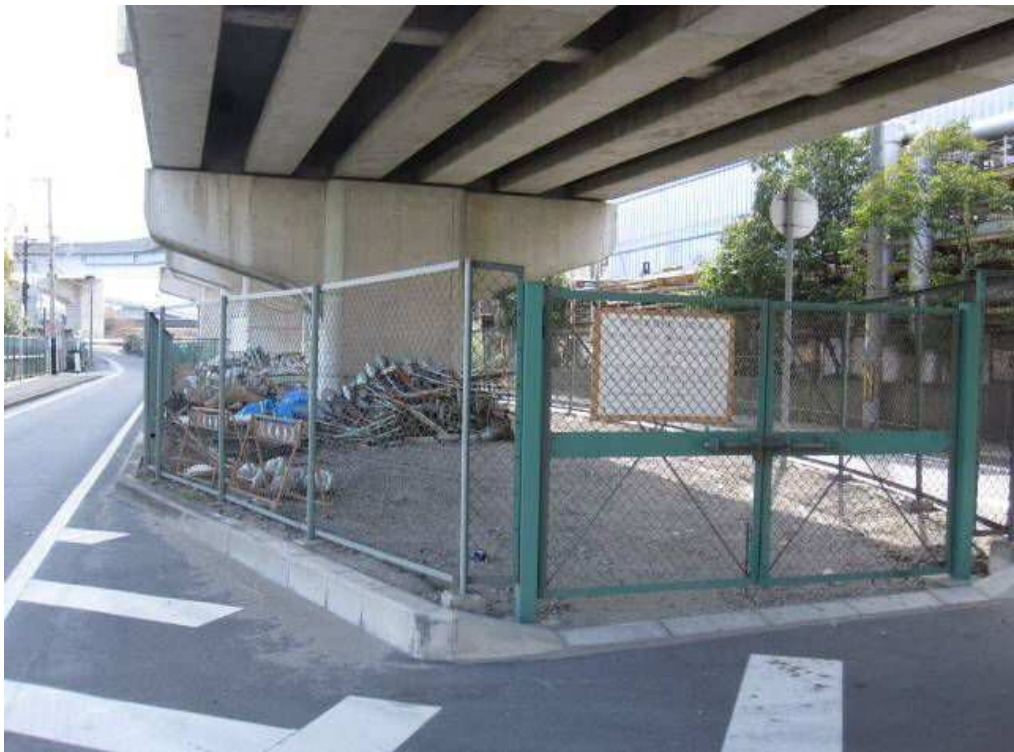
保管場所の写真 全景北西角より
