尼崎市公共施設に係る アスベスト含有建材の管理の手引き

令和4年3月

尼崎市

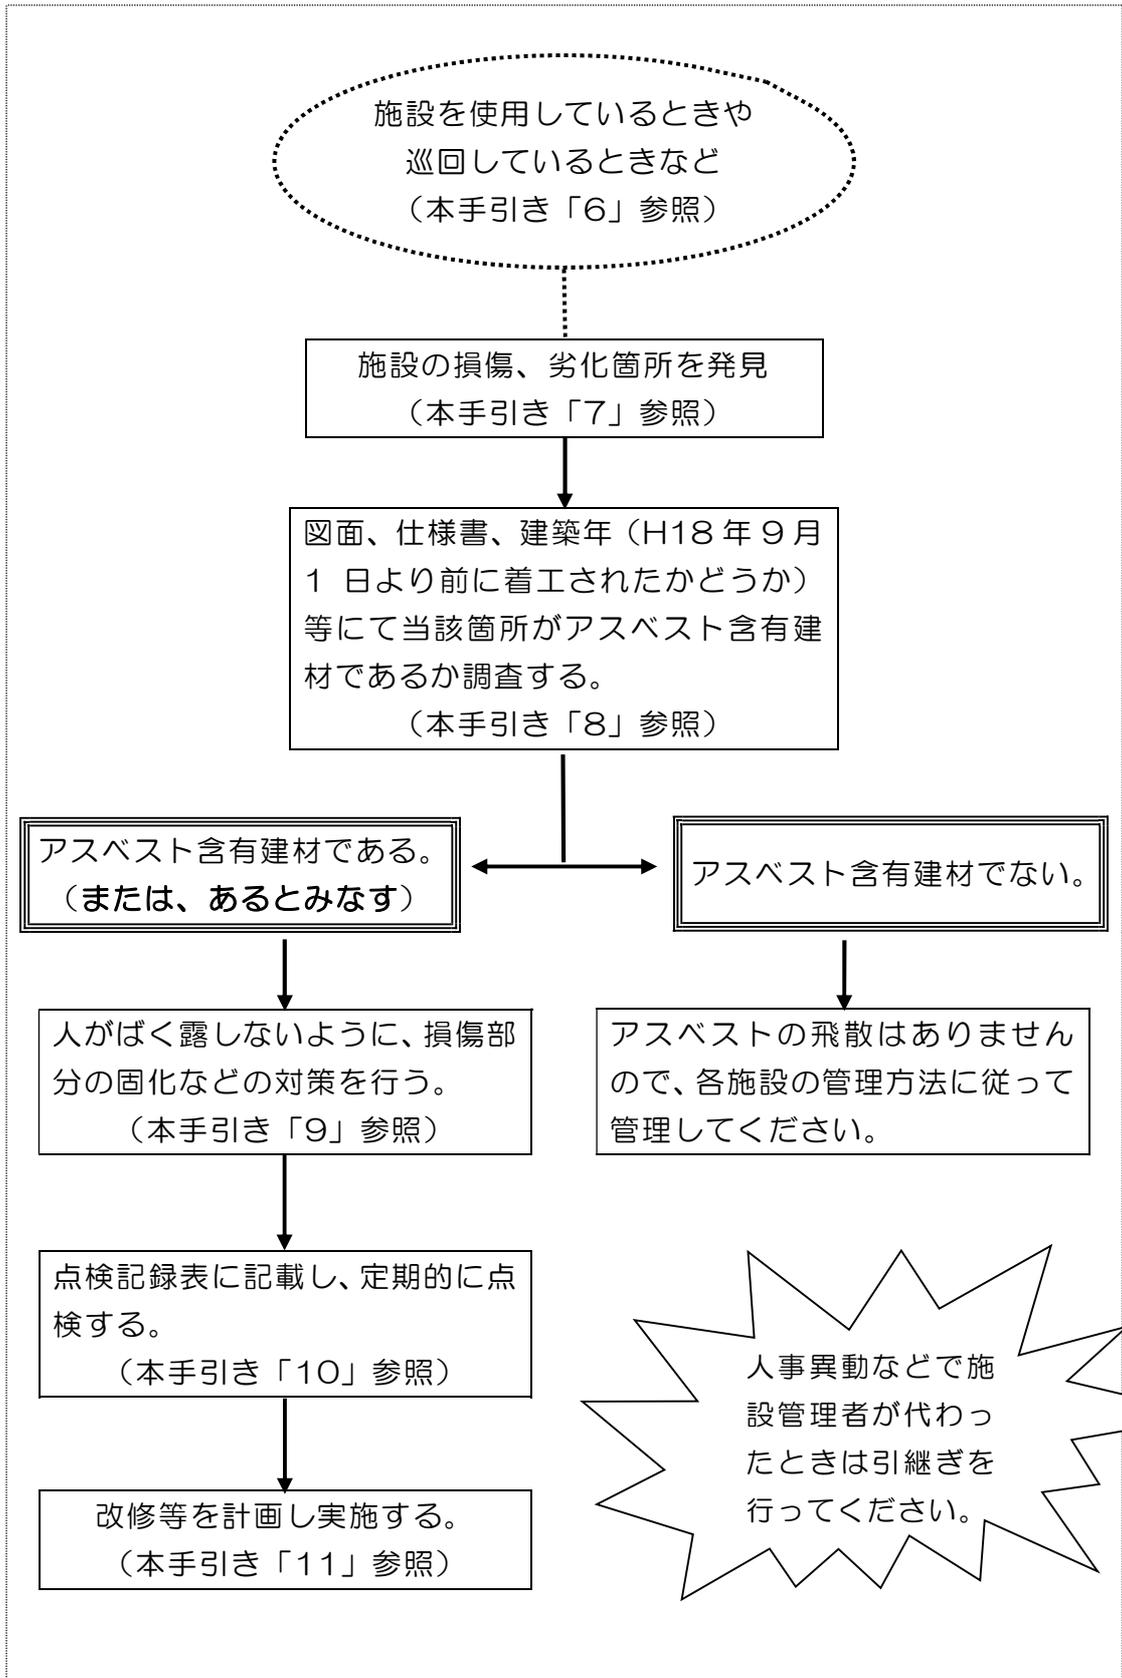
【アスベスト含有建材の管理方法のフロー図】

アスベスト含有建材は損傷や劣化のない通常の使用状態であれば飛散する可能性が低いことを踏まえ、本手引きでは、普段、施設を使用しているときや、施設内を巡回しているときなどに、損傷や劣化箇所が見つかった際にアスベスト含有建材であるかを調査し対策を実施していく管理方法を説明します。

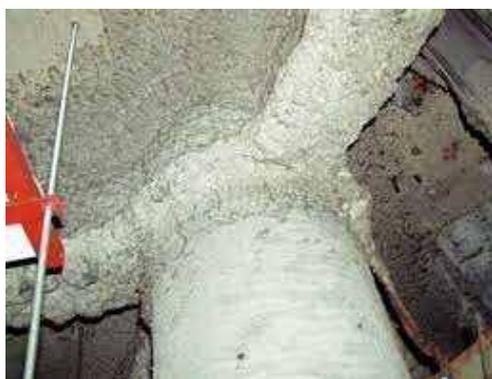
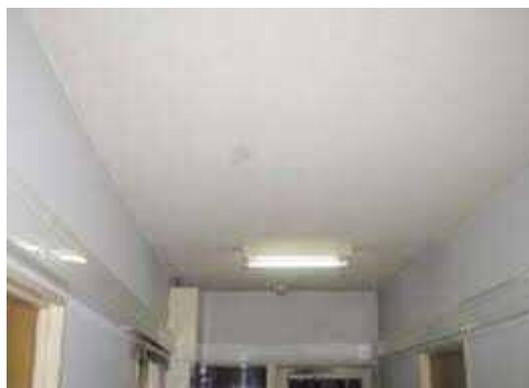
●吹付け材

建物の梁や柱の耐火被覆、機械室等の天井・壁の吸音用等に使用されています。

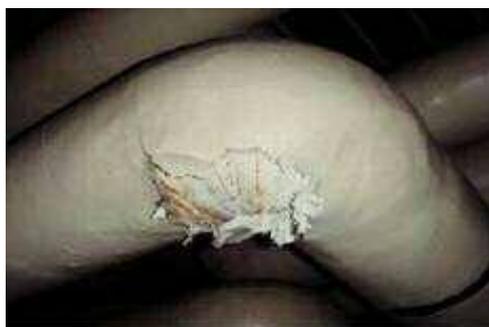
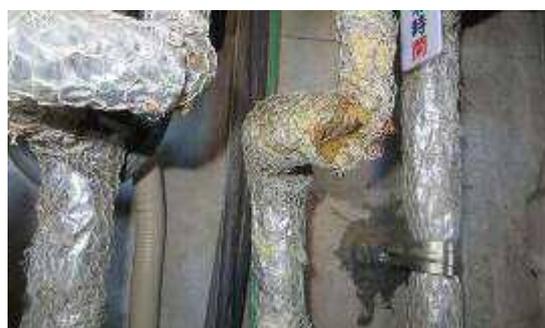
●保温材

空調機器のダクトや給湯装置の配管、建物の壁や天井などから熱が逃げるのを防ぐための材料であり、建築物ではボイラーや、空調などの設備機器及び配管などに熱絶縁の目的で使用されています。

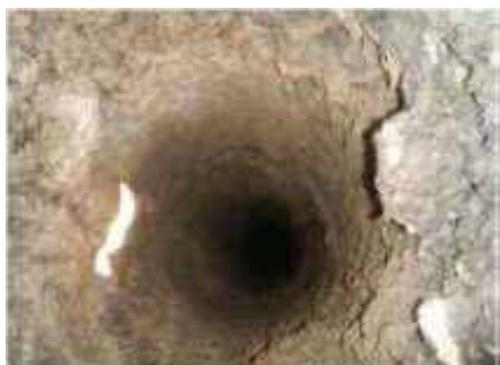
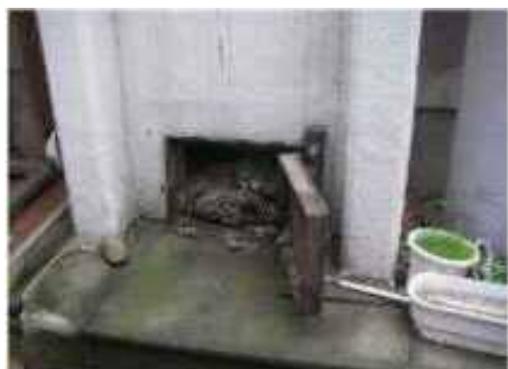
●煙突用断熱材

ボイラーや焼却炉の排気用煙突の内側には、断熱等の目的で煙突用断熱材が使用されています。

（剥離した断熱材が点検口付近に落下）

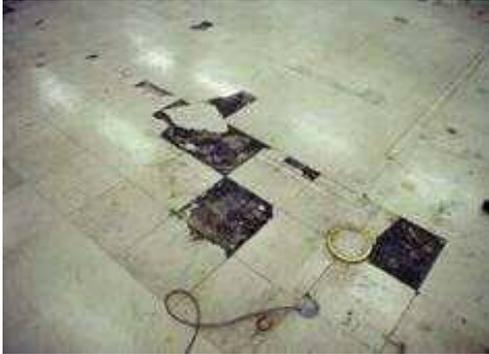
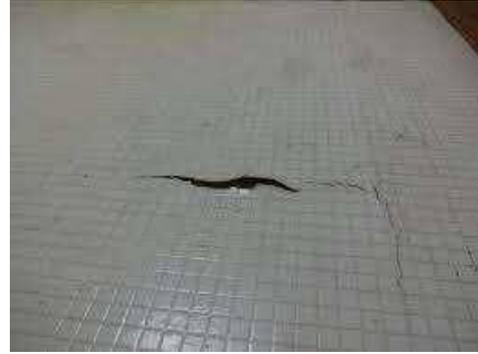
●ビニル床タイル・シート

ビニル床タイルは、塩化ビニル樹脂を主原料にして、充填材などを配合して成形した正方形の床材です。

P タイルの通称で呼ばれることも多く、台所や洗面所の床など水回りにも使用されています。

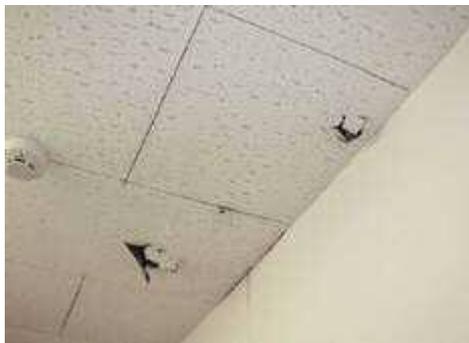
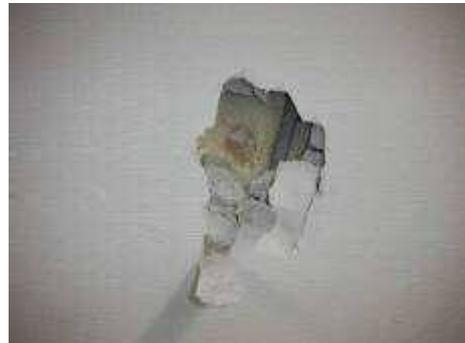
●天井、壁・内装材（石膏ボード等）

石膏ボードは、石膏を芯として両面及び側面をボード用原紙で被覆し、板状に成形した製品です。

多くの建築物の内装材として、天井、壁等に使用されています。

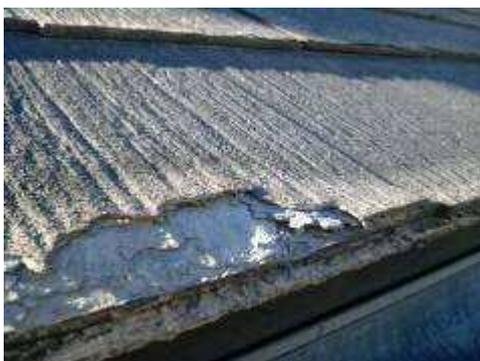
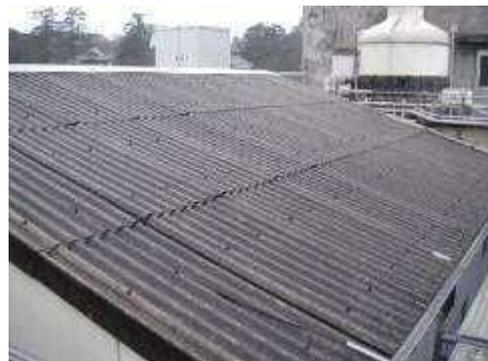
●屋根材（スレート波板、屋根用スレート（カラーベスト等））

軽量で強度もあることから、工場、倉庫などの屋根や外壁等の外装材に使用されています。

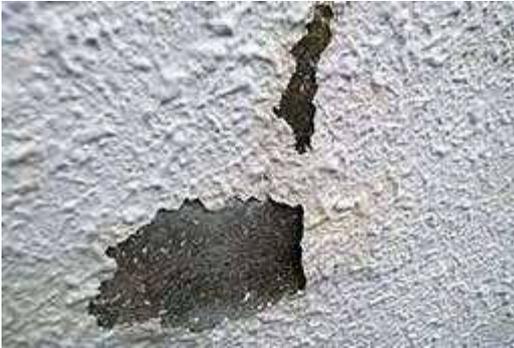
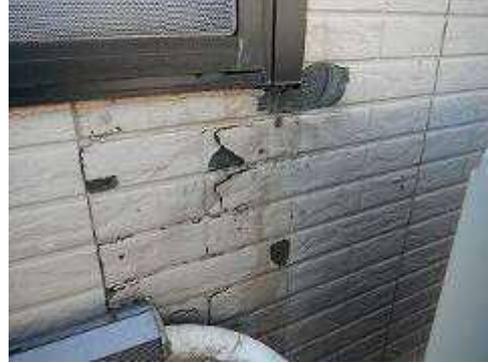
●仕上塗材（下地調整塗材含む）

仕上塗材や下地調整材は建物の内外装仕上材として使われ、セメントや合成樹脂などの結合材で固められた建材です。

注2) 仕上塗材（下地調整塗材）は塗膜のひび割れや施工時のダレを防止するため施工時にアスベストを混入していたため、分析調査を実施しなければアスベストの有無は判断できません。
