尼崎市橋梁長寿命化修繕計画

令和元年 5月

尼崎市

都市整備局 土木部 道路維持担当

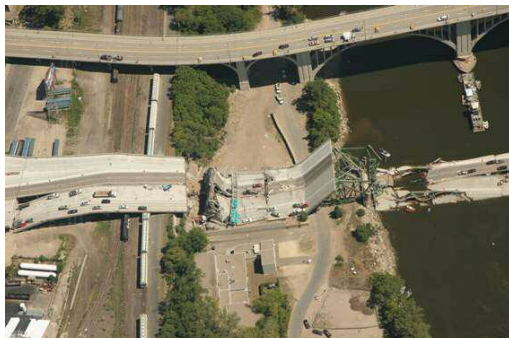
日本より早く道路整備が進んだ国にアメリカでは、1980年代初めまで、メンテナンスに十分な予算措置がされず、橋梁の老朽化による崩落、損傷、通行止めが相次ぎ、「荒廃するアメリカ」と呼ぶことさえありました。その後遺症は今も残り、近年においても大規模な橋梁の崩落が生じ多くの犠牲者がでる事故が発生しています。

アメリカ ミネソタ州 ミネアポリス落橋事故

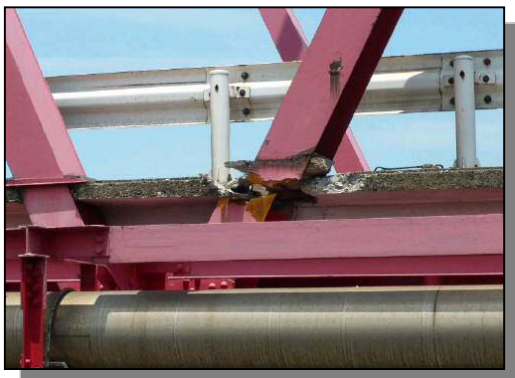
三重県 国道23号
木曾川大橋（トラス橋）の鋼材の破断
出典：国土交通省

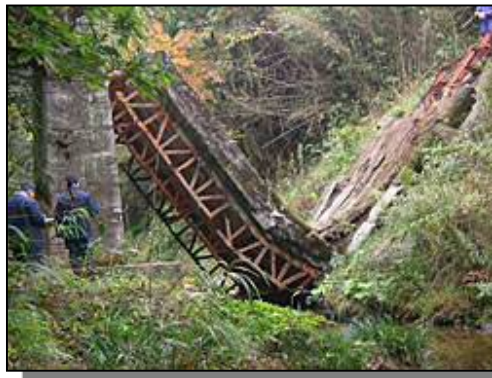
香川・徳島県境（2007年）
無名橋（トラス橋）の落橋
出典：構造物メンテナンス研究センター
（CAESAR・シーザー）

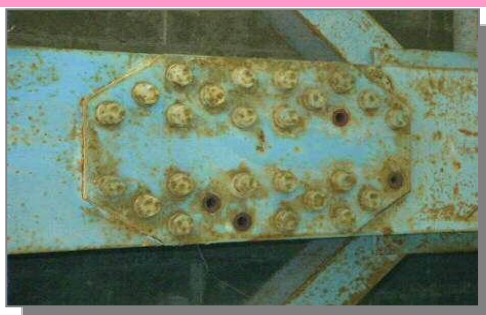
橋桁のボルトが脱落しています

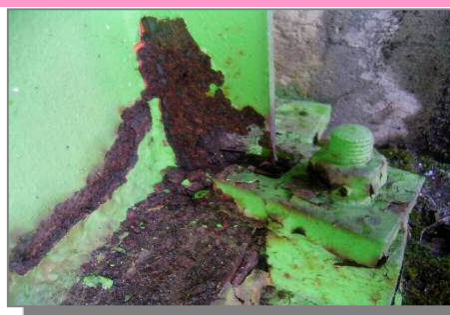
橋桁が腐食し穴が空いています

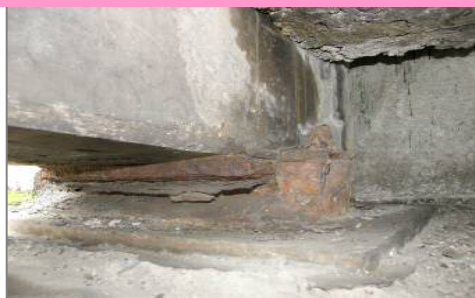
支承の腐食が進んでいます
港橋(61歳)健全度5.7点
平成26年度に対策を終えています。

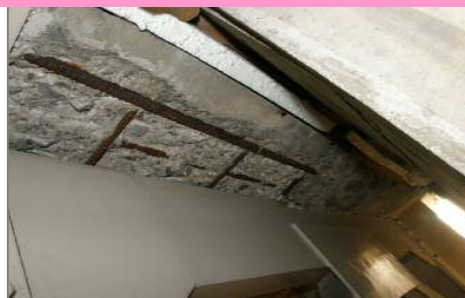
コンクリートが剥離し鉄筋が腐食しています
立花陸橋(46歳)健全度5.7点
平成26年度に対策を終えています。

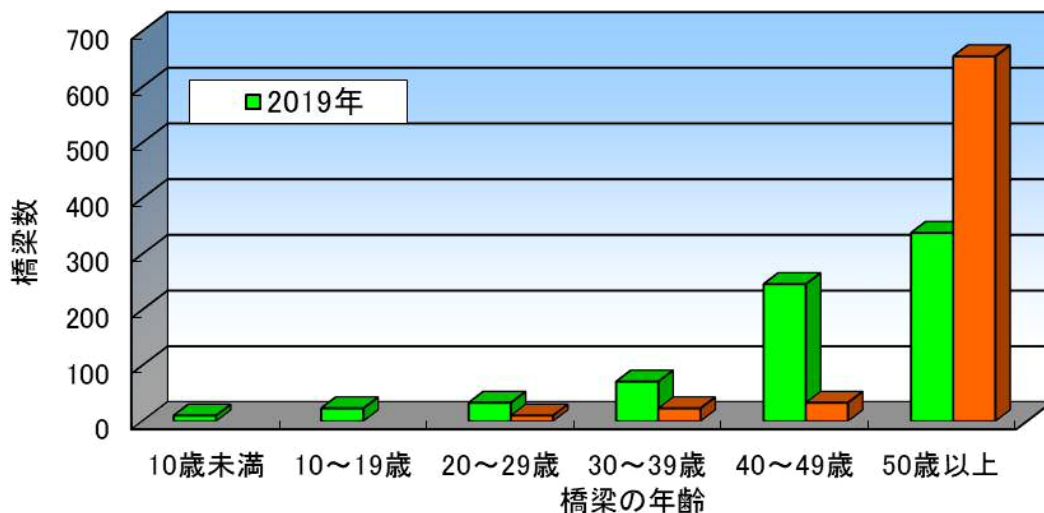
尼崎市が管理する橋梁の年齢の変化

- 尼崎市が管理する橋長2m以上の橋梁721橋について、2巡目の橋梁長寿命化修繕計画を策定しました。
- 橋梁長寿命化修繕計画を策定する橋梁のうち、建設から50年を経過する高齢化橋梁は、2019年で338橋、約47%ですが、20年後には655橋、約91%となり、急速に高齢化橋梁が増大します。
- このような背景から、今後増大が見込まれる橋梁の修繕・架替えに対応するため、計画的な補修が可能となるよう適切な予算計画を行い、安全性の確保とコスト縮減を図ることが必要です。
- また、修繕の実施については、落橋防止対策等の耐震性の向上と合わせて効率的に実施することが必要です。

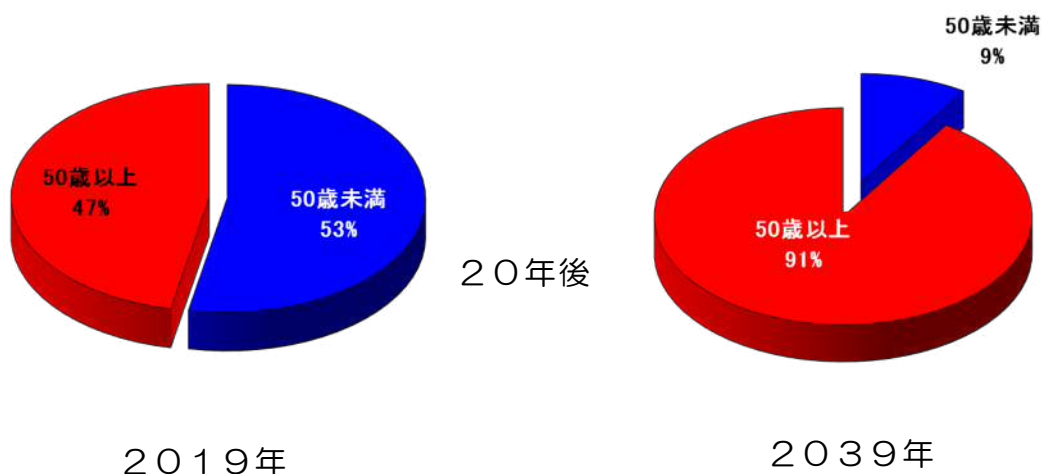
高齢化橋梁数の変化
