特定空家等の略式代執行による除却について

南清水における所有者不明物件について、倒壊等による危険性が高まっていることから、空家等対策の推進に関する特別措置法第14条第10項の規定に基づき略式代執行を実施します。

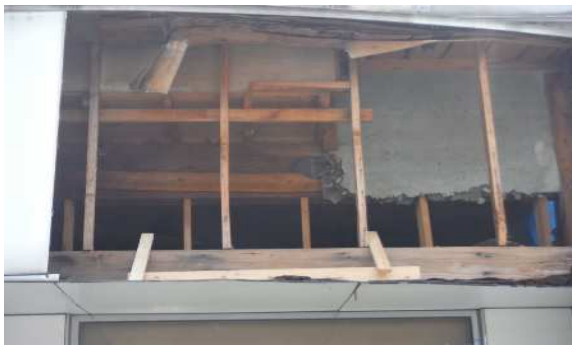
平成26年6月に市民から市の方に家屋の入口の庇が剥がれ落下する危険があるなどの相談があり、確認したところ庇部分が剥がれてきており、平成27年10月には庇の一部が落下した。市は、平成28年6月に応急措置により対応したが、その後も、庇残部の腐食が進み、2階物干し場開口部より雨水等が流入し、下地材の腐食が進み、建物東側増築部分が崩落する危険性も生じている。また、南側壁面はブルーシートのみで塞がれ、壁面、軸組みの腐食が進み、崩落の危険性もあります。

正面入口庇部分奥

老朽危険家屋の除却

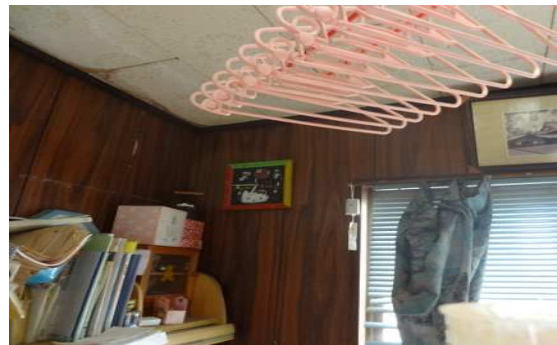
2階雨水流入による腐食等

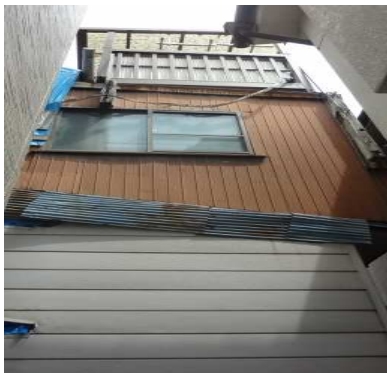
2階増築部分

- (1) 当該家屋東側の2階の一部とその上部に物干し場が増築されており、増築部分より雨水が流入し、天井がたわんでいることから、下地材の腐食が進行し、増築部分の崩落の可能性があります。
- (2) 当該家屋全面の底部分取り外し・シート貼は、あくまで一時的措置のため、前面道路部分への底残地部分の剥落の危険性があります。
- (3) 南側側面は、隣家解体による切り離し後、ブルーシートのみで塞がれているため、壁面の軸組みの腐食が進み、崩落する危険性があります。
- (4) 指導等の対象となる当該家屋の法定相続人は、今後においても発見できる可能性が極めて低い状況です。

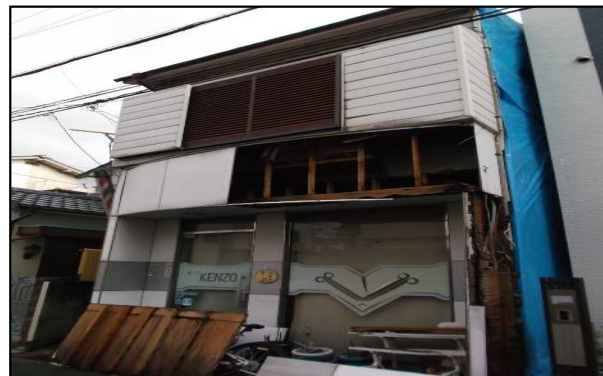
建物正面及び南側壁面ブルーシート
