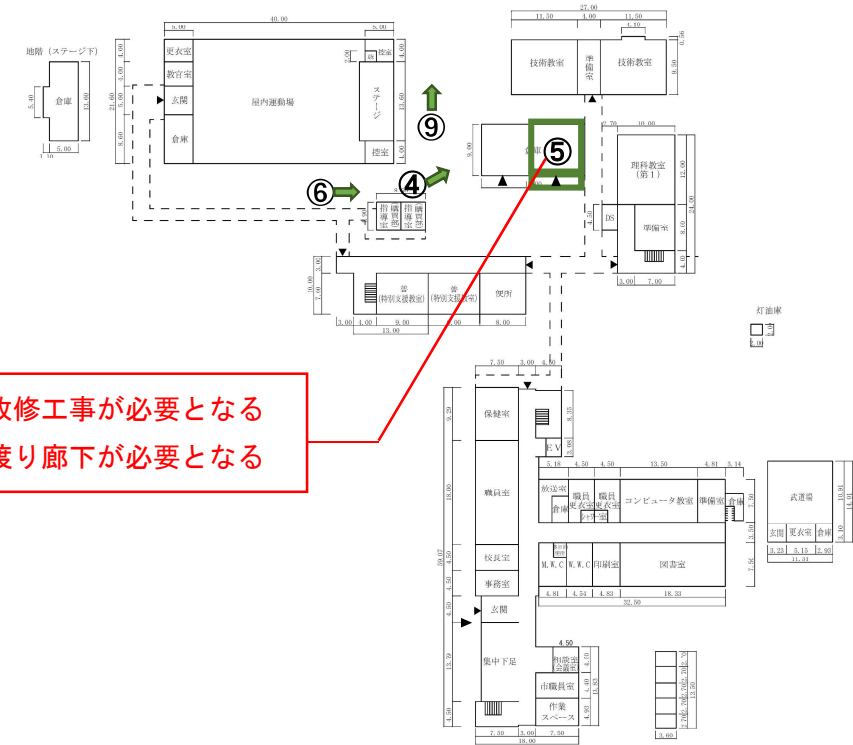
【1階平面図】

【配膳室候補について】

- ・屋内運動場北東側の倉庫の一部を転用する場合、大規模な改修工事と渡り廊下の新設工事を伴う。
