尼崎市横断歩道橋維持管理計画

平成 31 年 3 月

尼崎市

1 横断歩道橋維持管理計画策定の背景・目的

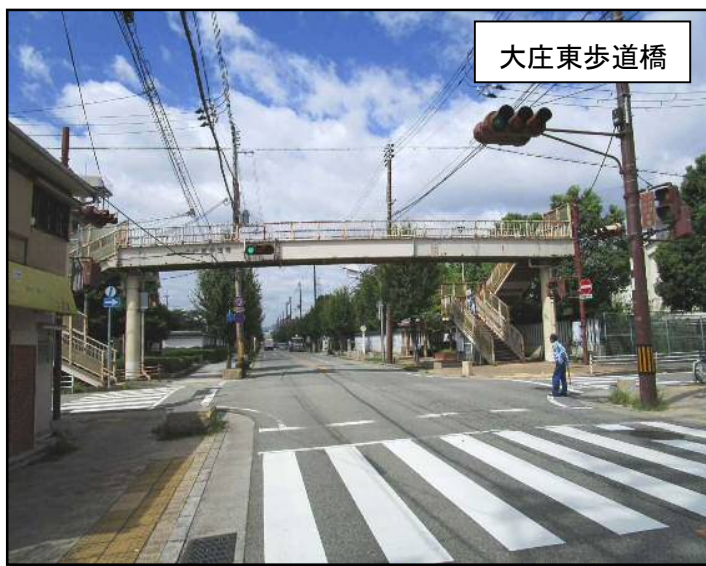
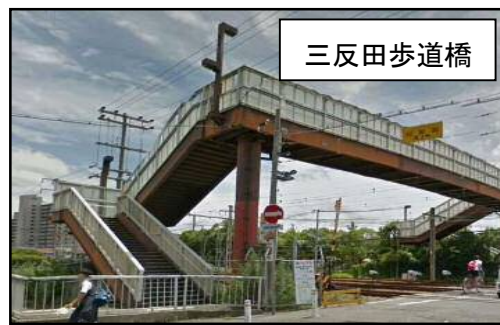
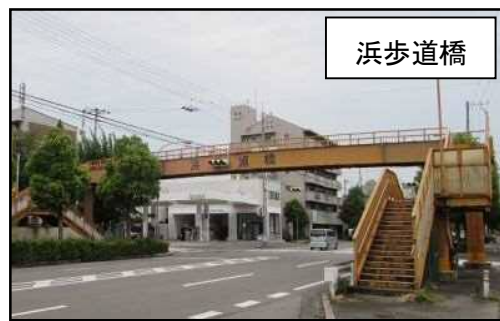
【横断歩道橋例】

横断歩道橋においても道路橋と同様に急速に経年劣化、高齢化が進んでいる状況です。
