ドイツの建築について

小山 和紗

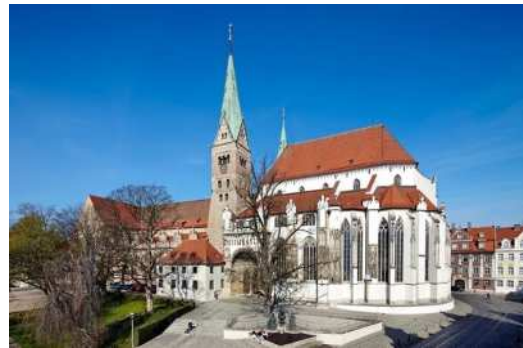
アウクスブルク大聖堂外観

アウクスブルク大聖堂には2つの有名な点がある。1つ目は2つの建築様式が使われている点である。西洋建築では時代が変わるごとに建築様式も様々に変化してきた。そのためほとんどの建築物は1つの様式からできている。しかしアウクスブルク大聖堂にはロマネスク様式とゴシック様式の2つが併存している。ロマネスク様式は11世紀から12世紀にかけて使用された建築様式である。主な特徴として厚い壁、太い柱、半円のアーチがある。また民衆に対して閉鎖的なものであったため、あまり光を取り入れないスタイルであった。対してゴシック様式は12世紀中ごろから16世紀ごろまで続いた様式である。技術の進展もあり、大きい窓やステンドグラスを設けより多くの光を取り入れるようになった。さらに尖頭アーチ(先端がとがったアーチ)、交差リブヴォールト(天井の構造)などで高さを強調した様式である。なぜこのように全く異なる二つの建築様式が1つの建物に用いられているのか。アウクスブルク大聖堂は初

め、ロマネスク期に建物西側が建築され、その後ゴシック期に東側が増築された。ドイツでは建物を建て替える際、すべてをくずして新しい物を建てるよりも、新しく付け加えることが一般的である。そのため2つの様式が一緒に存在するようになった。

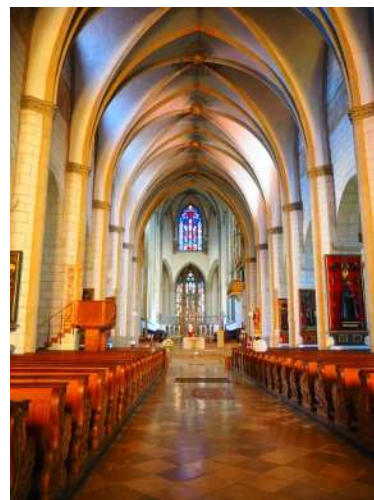
尖頭アーチとヴォールト

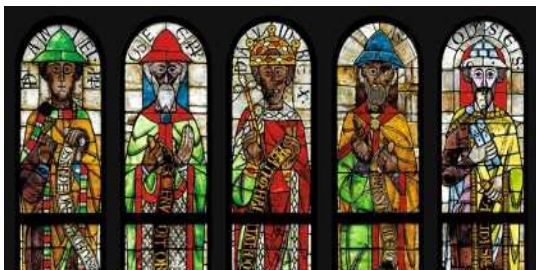
世界最古のステンドグラス

2つ目は、現存する世界最古のステンドグラスがあること。アウクスブルク大聖堂のそれには旧約聖書に登場するダニエルをはじめとする5人の預言者が描かれている。

ステンドグラスがより使われるようになったのはゴシック期に入ってからであるが、このステンドグラスはロマネスク期に作られたものである。

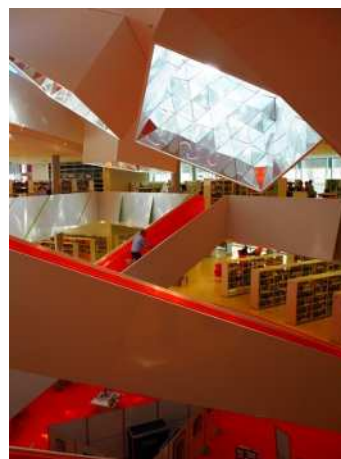
図書館中央の階段

尼崎市にある中央図書館は、派手で奇抜、鮮やかという印象よりも、静かで儼かな雰囲気がある。それに対しアウクスブルク市立図書館は、外観がガラス張りで目を引き、中に入ってもまず明るいという印象を受けた。入口すぐの床と中央にある階段がオレンジ色で、壁が白色で統一されていることがその理由として考えられる。またもう一つの明るさの理由に、自然光をたくさん取り入れているということも考えられる。先にも述べたように、南側と北西側はすべてガラス張りになっていて、その周辺に設けられた読書スペースは非常に明るくなっている。さらに階段の上部が一番上まで吹き抜けになっていて、その最上部にある天窓からたくさん光が入ってくる。また天窓とは別に、3つの筒状の物体が天井に付いていて、中にはいくつもの面を持つ、鏡のような反射板がついている。太陽からの直射光がその筒を通り、何度も反射し拡散されて様々な場所を照らしていた。このように電気による明るさの割合よりも、自然光の割合が多く、本を読んだりくつろぐ場所と

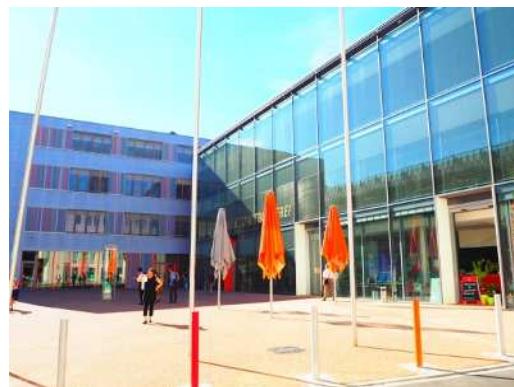
アウクスブルク市立図書館外観

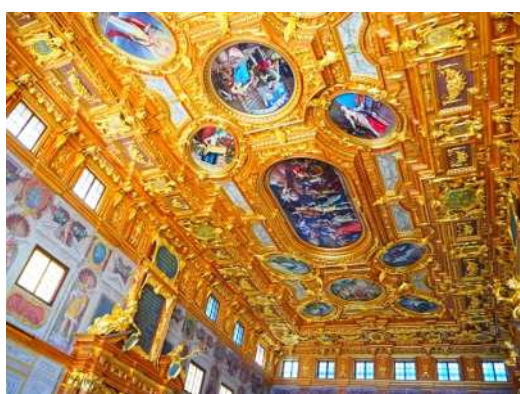
黄金の間の天井

今の姿となった。市庁舎の見どころと言えば部屋中に金がふんだんに使われている黄金の間である。天井にはたくさんの絵が飾られており、壁面にも絵が描かれている。この建物は戦前のものを復元しているが、壁面の一部には当時のものを再び利用しているところもある。またこの絵の中にコンパスを持った男性がいるが、彼がエアラス・ホールであると言われている。

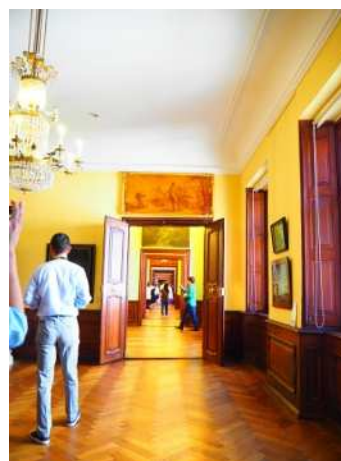
祝祭の間へ続く廊下

目に豪華な彫刻装飾がある点もロココの特徴がはっきりと表れている。祝祭の間以外にもこの建物には面白い点がある。それは祝祭の間までの道のりである。よくある廊下ではなく、部屋がいくつも並んでいて、すべての扉を開けると長い廊下の様に祝祭の間まで一直線に繋がる。多くの招待客たちが祝宴が始まるまでそこで歓談やお酒を楽しんだりした。現在はバロック美術館や州立絵画館として利用されているため、その部屋も絵画や美術品が展示されている。

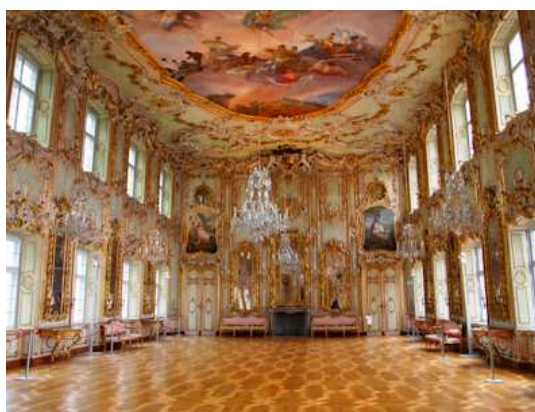
祝祭の間

シェッツラー宮殿は1765年から1770年にかけて建設されたロココ様式の宮殿である。それまでのバロック様式は見る者に強烈な印象を与える装飾が特徴の建物であったが、それらに飽きた宮廷の人々が新しい装飾の趣味として生み出したのが「ロココ」である。ロココ様式の特徴は室内の装飾にある。まず非対称的な模様や曲線が多く使われるようになった。さらに曲線文様と彫像で覆われることによって壁面と天井との境界が無くなり、室内が一体的になった。シェッツラー宮殿でこの特徴が顕著にみられるのが「祝祭の間」である。淡い色合いを基調とした華麗な室内で色々なところに曲線があるのが分かる。また天井と壁の境
