市政情報センター2階における空調点検中の事故について

尼崎市は、市政情報センター2階ワークステーションルーム1の空調機器の定期保守作業中に発生した事故について、次のとおり報告します。

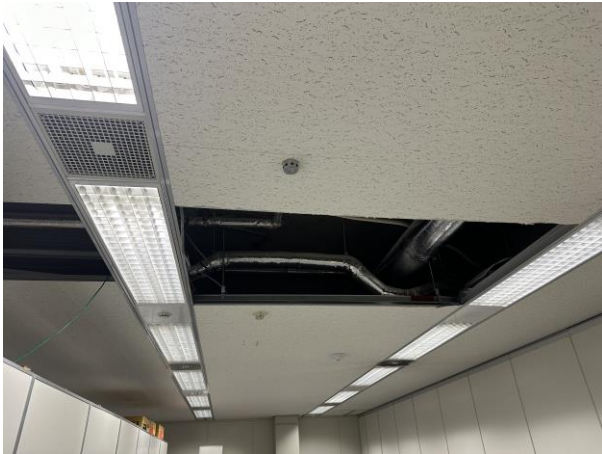
・天井の破壊(次ページ参照)

天井箇所

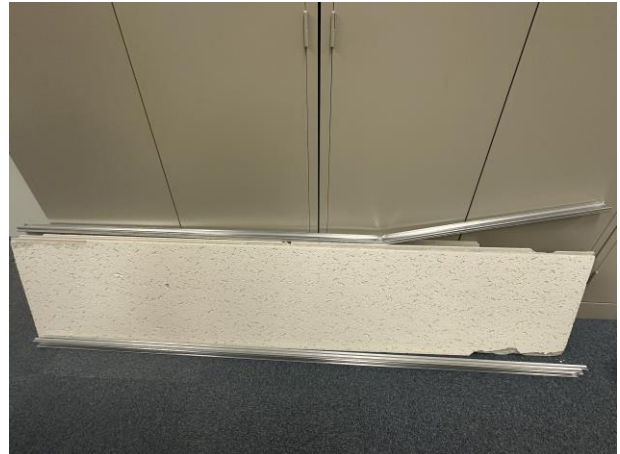
三菱電機ビルソリューションズ株式会社(空調機器保守事業者)の男性作業員が、市政情報センター2階ワークステーションルーム1の空調機器の定期保守作業中に体勢を崩し天井パネルに手をついたところ、天井パネルが落下しました。

落下した天井部分

重さ:3.5キロ
縦:40センチ
横:180センチ
厚み:1.4センチ
落下した枚数:3枚
