さわやかまちかど整備計画

1997年

尼崎市

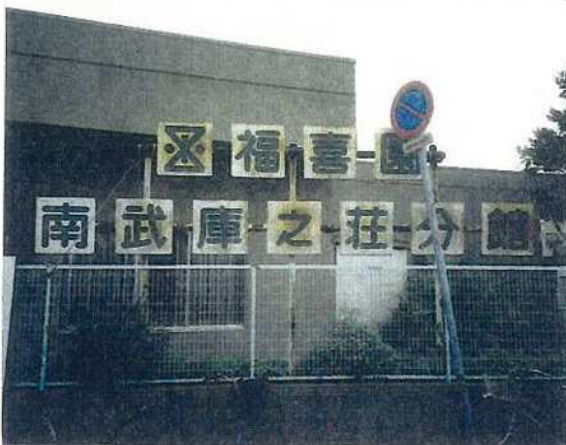
a 統一サイン

昭和40年代に統一的に設置されたサイン。

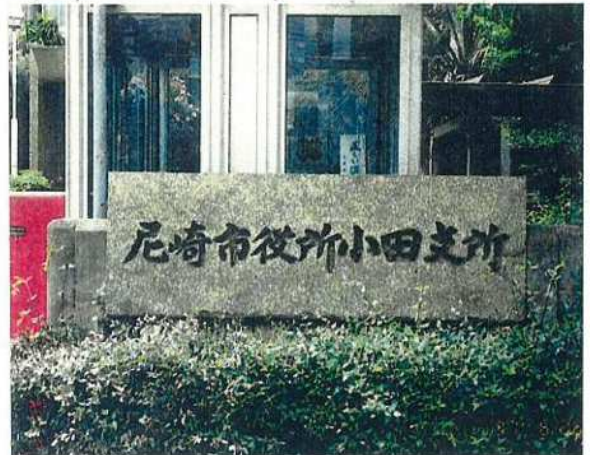
b 石盤

表示部分に石材を使っているサイン。

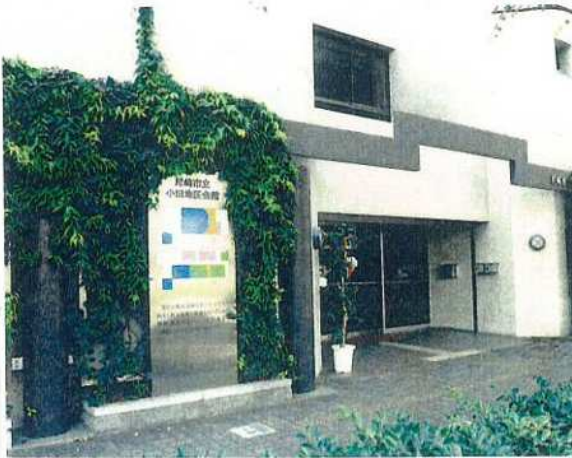
c 金属盤

表示部分に金属を使っているサイン。

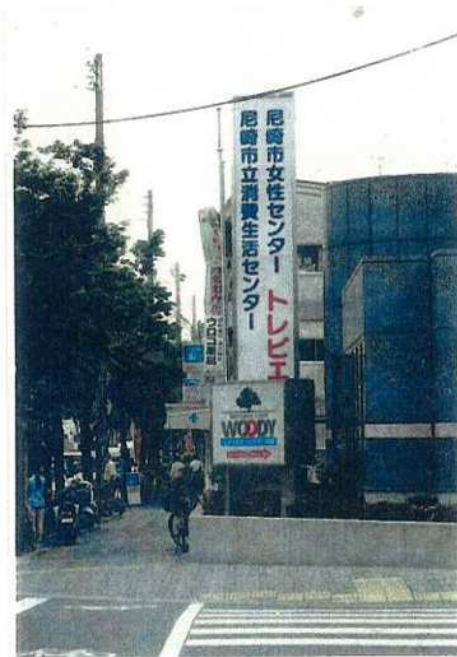
d 樹脂盤

表示部分に樹脂を使っているサイン。

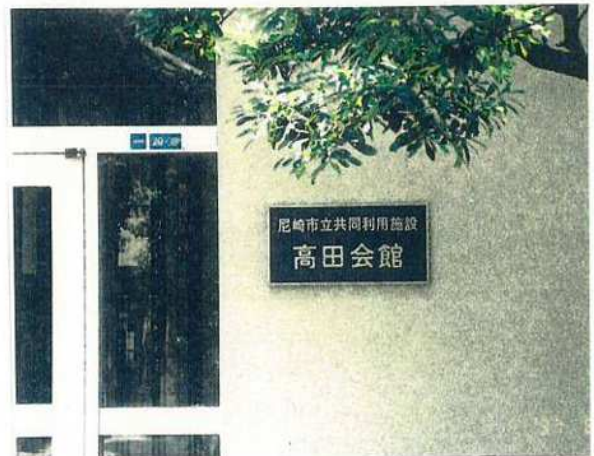
f 表札

表札が施設サインとしているサイン。

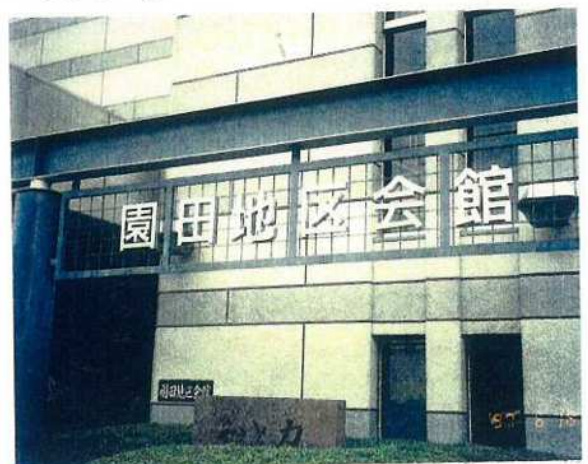
g 施設一体型

建物の一部をサインとして利用しているサイン。

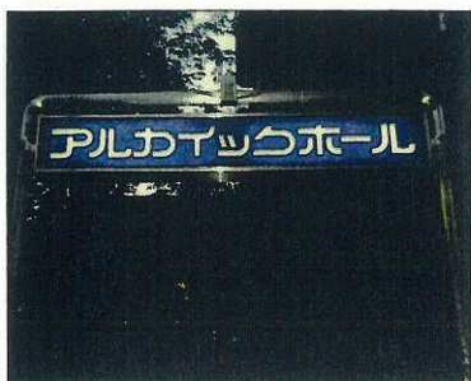
h 複数

表札を除いて、複数のサインが設置されているサイン。

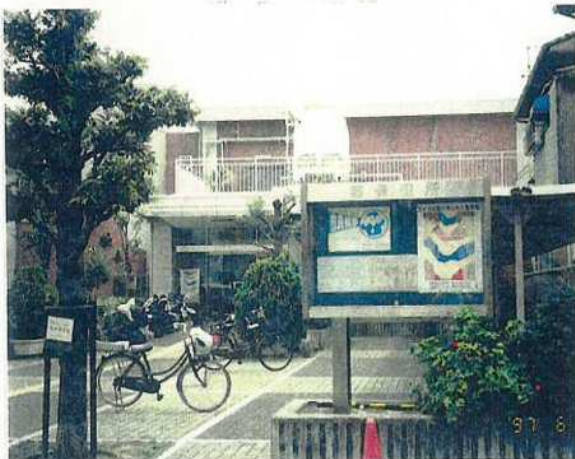
i 掲示板

掲示板を施設サインとして利用しているサイン。

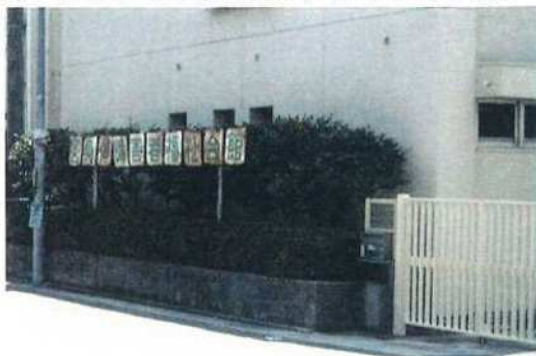
ア 昭和 40 年代に統一的に設置されたサインの老朽化とデザインの問題

公民館分館や保育所などに多く取り付けられている昭和 40 年代に設置された統一サインは、さびやゆがみなどの老朽化が目立っている。また、統一サインの老朽化の管理が行き届いている施設においても、デザイン自体がスマートさに欠け、施設と規模とサインの大きさとのアンバランスなどの問題が生じており、都市美形成を図る上で問題がある。

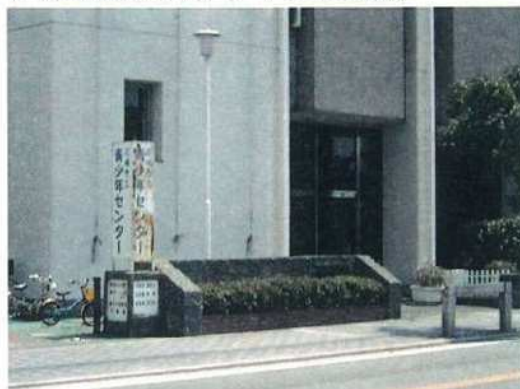
イ 不特定・広域施設としてのサインの老朽化とデザインの配慮

広域から不特定の人々が訪れる施設は、単に名称を表記する機能だけでなく、尼崎市の顔としてのサインが求められる。しかし、それらの施設においても、青少年センターのように、老朽化が見られたり、デザイン的にも問題のあるサインがある。

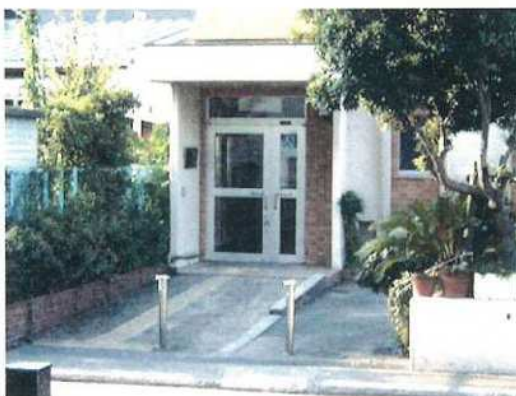
ウ 市立施設であることがわかりにくい施設がある

共同利用施設や福祉会館など、地域に密着した施設は、表札だけしかない場合があり、それらが市立施設であることがわかりにくい場合がある。

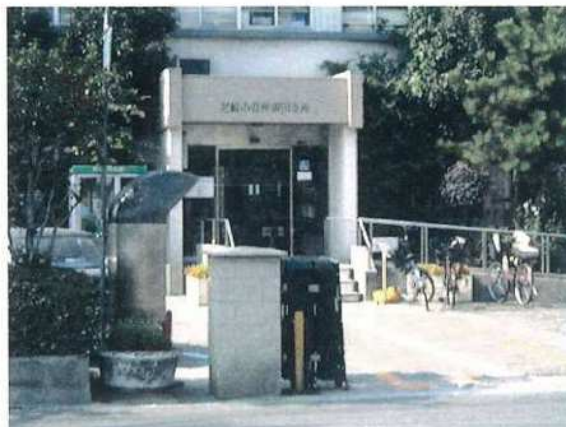
エ 建物前の好ましくない景観

施設入口周辺の植栽の管理が不十分でサインが隠れている場合や、看板や公衆電話などが無造作に置かれている施設があり、まちの都市美として好ましくない施設が見られる。

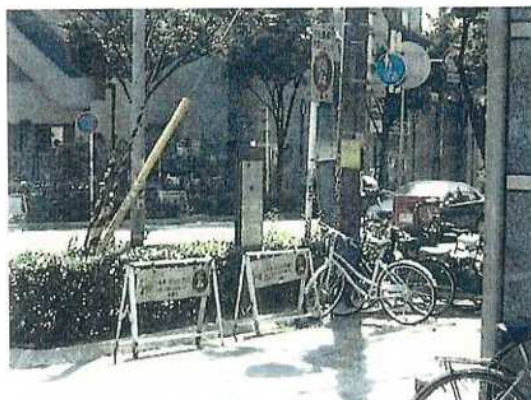
「都市美形成デザイン指針」(1988年3月)において、拠点サイン、地区サイン、方向サインの形状や整備方法等が示されたが、これまで、駅周辺の拠点サインや、道路上の方向サインは整備されておらず、地区サインが、山幹通りを中心に約20カ所に設置されている。

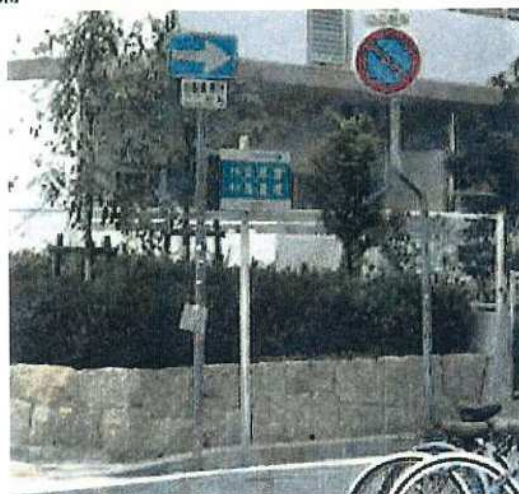
教育関連施設では、一定の形状に統一された誘導サインが施設周辺に設置されている。

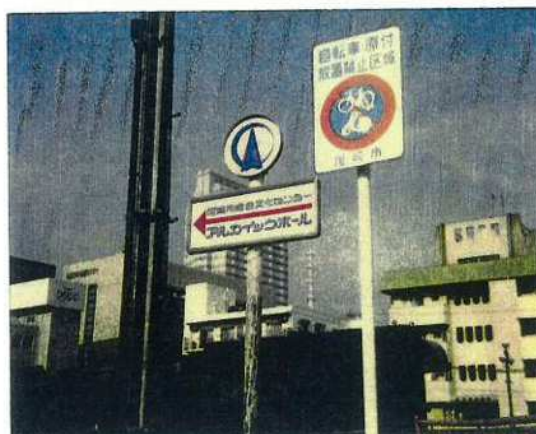
アルカイクホール、浄水場などの特定施設では、独自の形状の誘導サインが整備されている。特に、アルカイクホールでは、主要駅に事業内容を案内する掲示板が設置され、阪神尼崎駅からの誘導サインも設置されている。

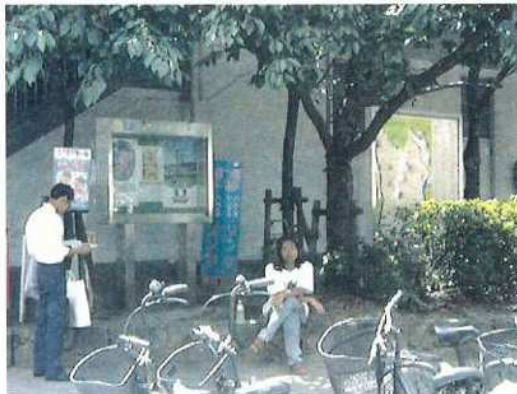
鉄道構内に店舗を中心とした駅周辺の地図情報や、尼崎市全域の歴史文化資源を表記した地図情報があるものの、公共施設を中心とした拠点サインの整備がなく、駅から市立施設へ向かう歩行者にとって、安心できる情報が得られない。

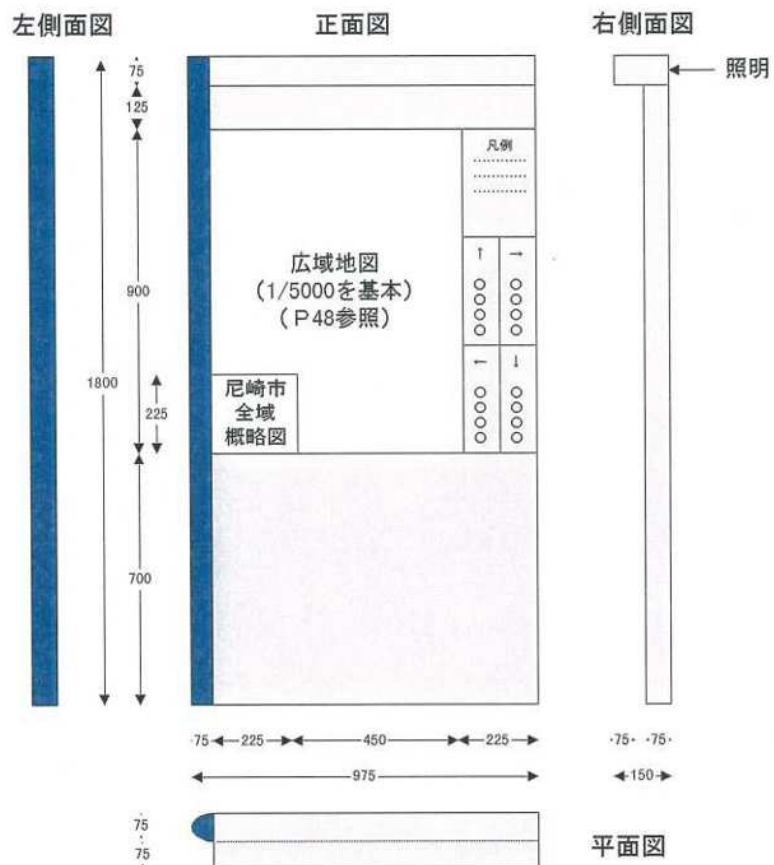
b 1枚型拠点サイン（広域地図サイン その2）

周囲の地形や公共施設の立地状況から縦長の広域地図が適切な場合は、
下図のようなレイアウトとする。

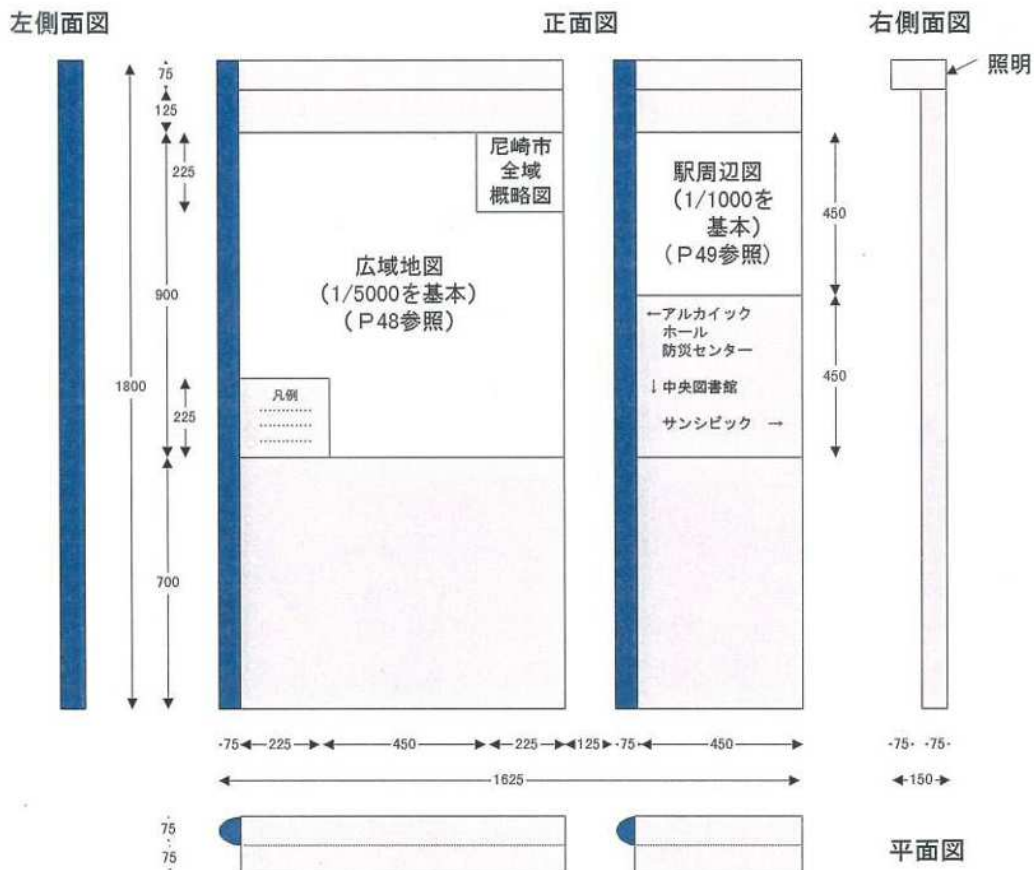
② 2枚型拠点サイン（駅周辺地図サインを並列）

拠点駅と位置づけられている阪神尼崎駅、JR尼崎駅、JR立花駅、阪急塚口駅については、駅周辺の詳細な情報が求められることから、下図のように、広域地図サインと駅周辺地図サインを並べて設置する。

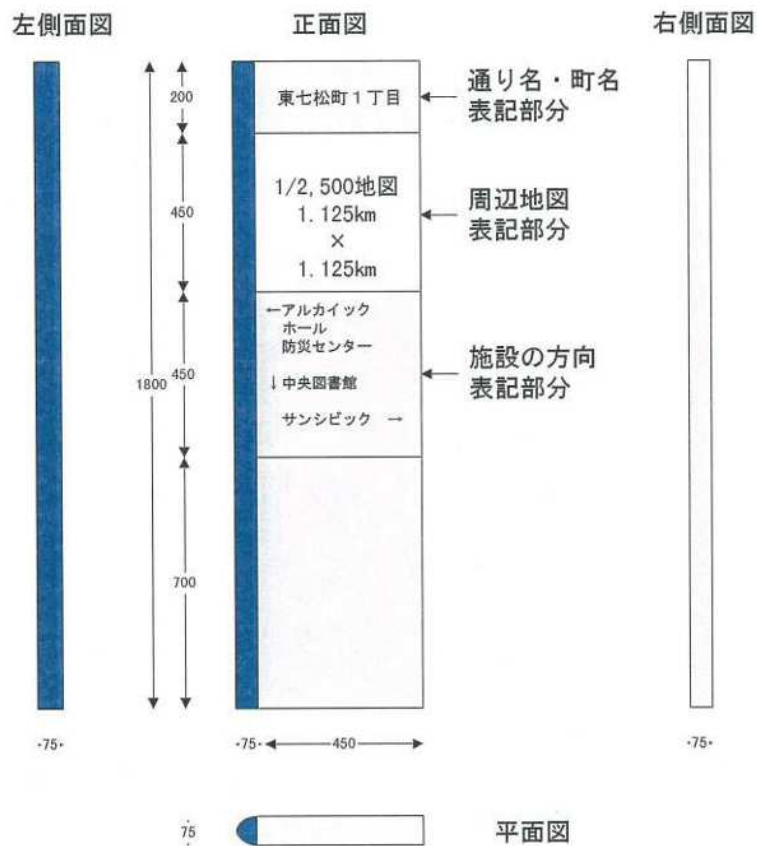
既に設置されている地区サインとの連続性を保つため、形状は従来のサインと同様とし、素材を本計画で選定したアルマナイト仕上げのアルミ押出形材あるいはステンレス材を用い、表示板に向かって左側の支柱にシンボルカラーを用いる。

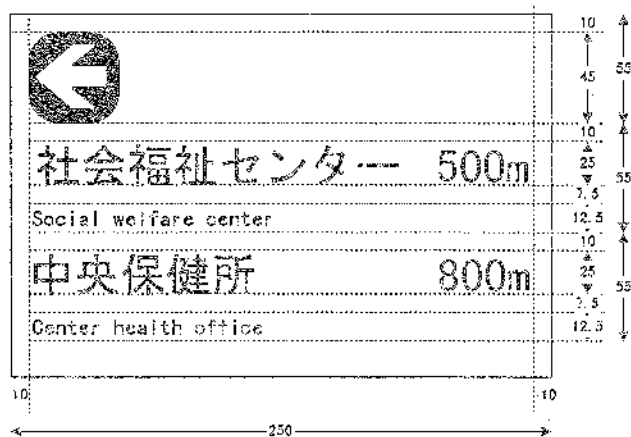
方向の表記は、地区サインと同様に日本語は 25 mm×25 mm、英語は 12.5 mm×6.25 mmとする。表記内容は、上部から 200 mm の位置に先頭文字がくるように配置する。また、両方からみえる場所では両面に表記を行う。
